Migračné bariéry na Malom Dunaji, príprava matematického modelu a projektu v prostredí reálnej sezónnej prevádzky kanálového systému HŽO

BANSKÁ BYSTRICA
24.09.2019

Frankovský P., Klučinec J.

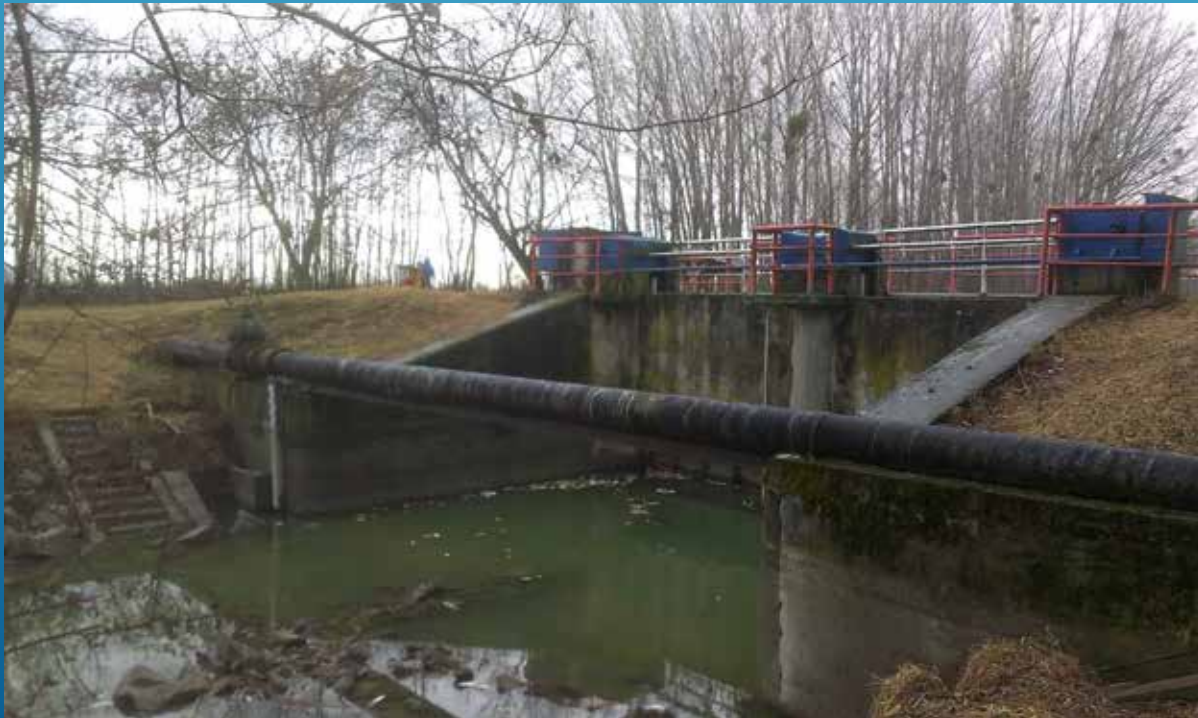
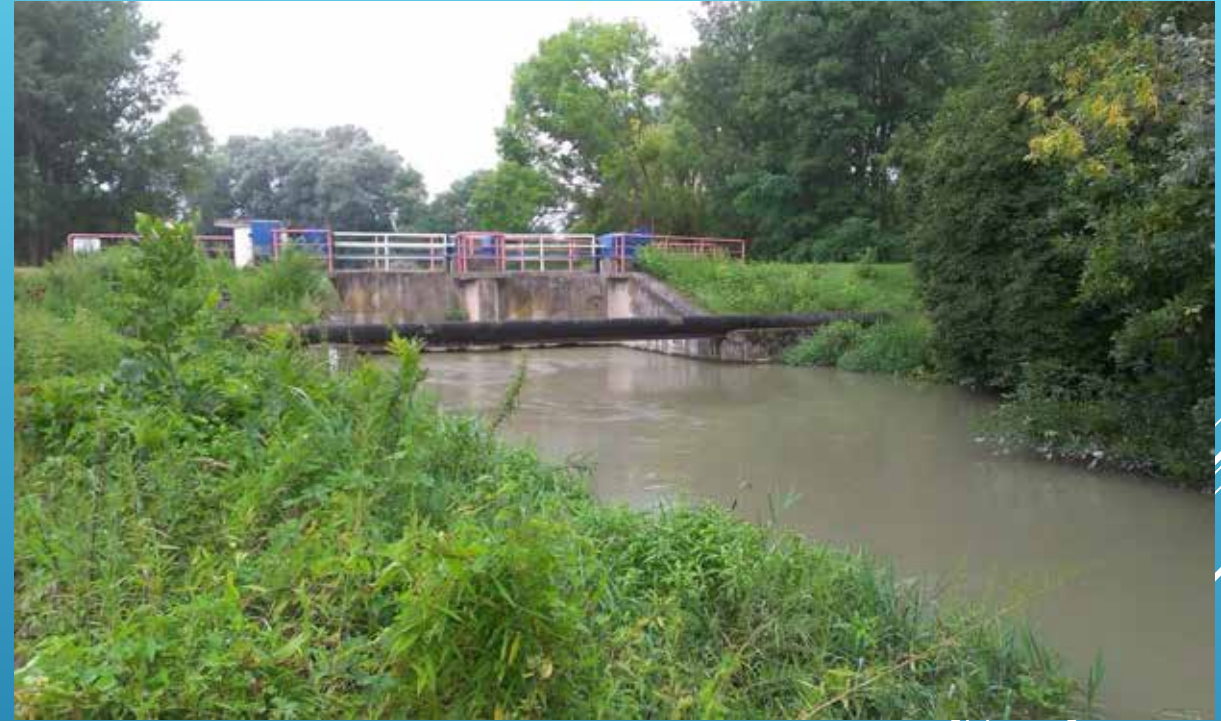
Porovnanie zimného a letného režimu

- Malinovské rameno (ďalej iba MR) je dotované Malým Dunajom (ďalej MD) cez odberný objekt
- **Mimo zavlažovacej sezóny MR nie je dotované**
- Odberný objekt do MR – dvoj polová haň 4,0 x 2,2 m s max. kapacitou 10 m³.s⁻¹
- HŽO (hydromelioračný kanál – Malinovo – Blahová) je priamo prepojené s MR
- Odber do HŽO v zavlažovacej sezóne predstavuje 5,0 m³
- Kapacita ovplyvnená vzduťím na rozdeľovacom objekte náhonu HŽO v Tomašove
- Pred vtokom do HŽO sa nachádza norná stena a hrablice
- Na ľavom brehu MR sa nachádzajú objekty zabezpečujúce časť prietoku a odvod nadbytočných prietokov (tzv. podkova a priepusty)
- Ďalej je voda odvádzaná otvoreným korytom do priesakového kanála, ktorý v krytom profile vyúsťuje do MD pod MVE

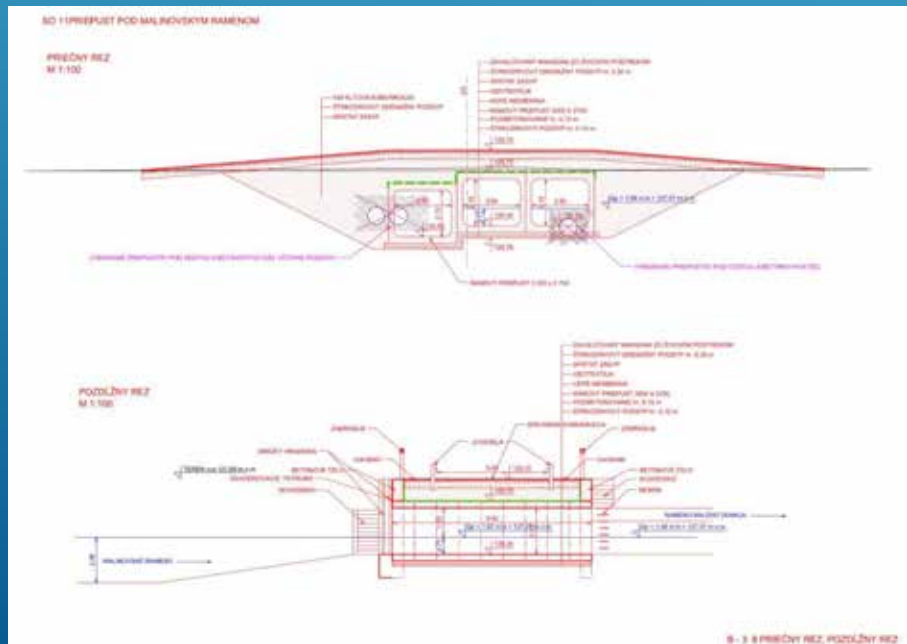
Nahradenie priepustov nevyhovujúcich pre migráciu rýb za veľkorozmerové priepusty

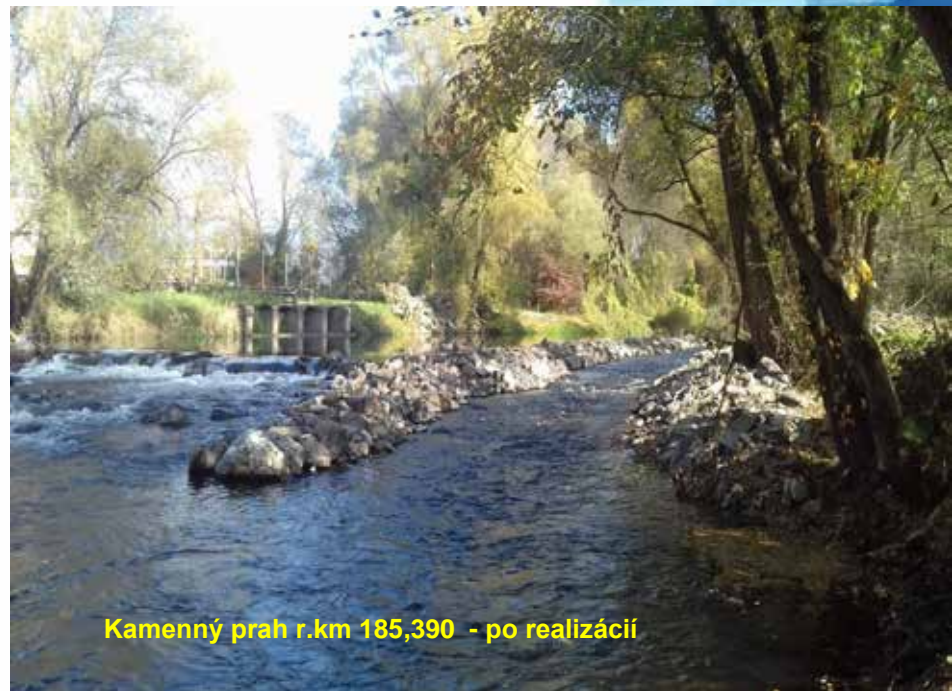
Kamenný prah r.km 185,390 - pred realizáciou

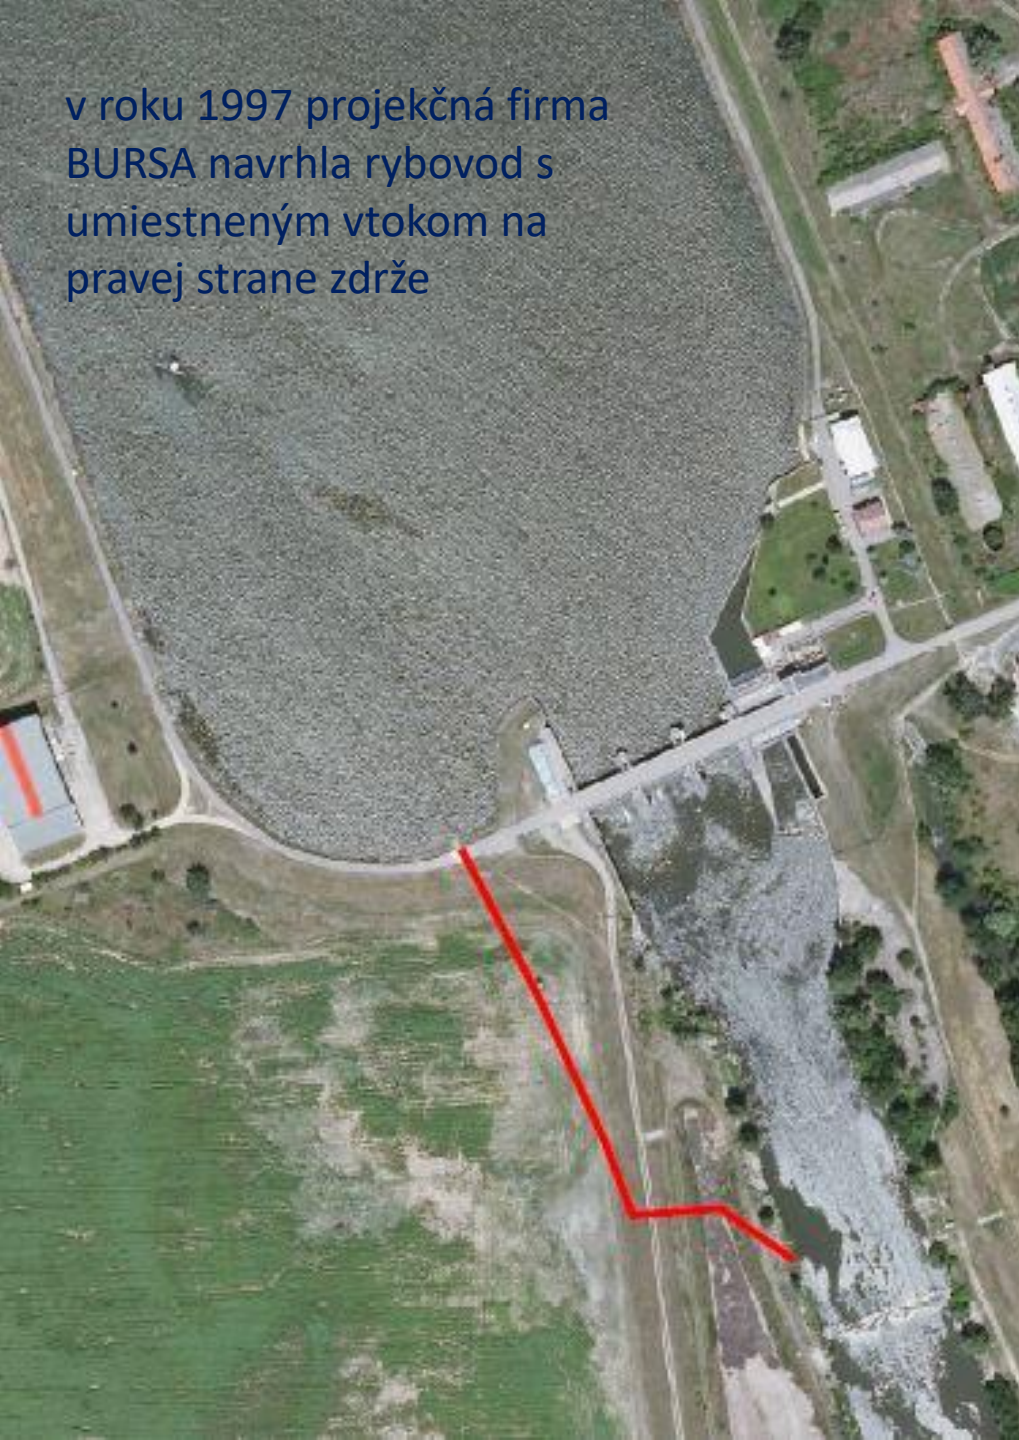
v roku 1997 projekčná firma BURSA navrhla rybovod s umiestneným vtokom na pravej strane zdrže

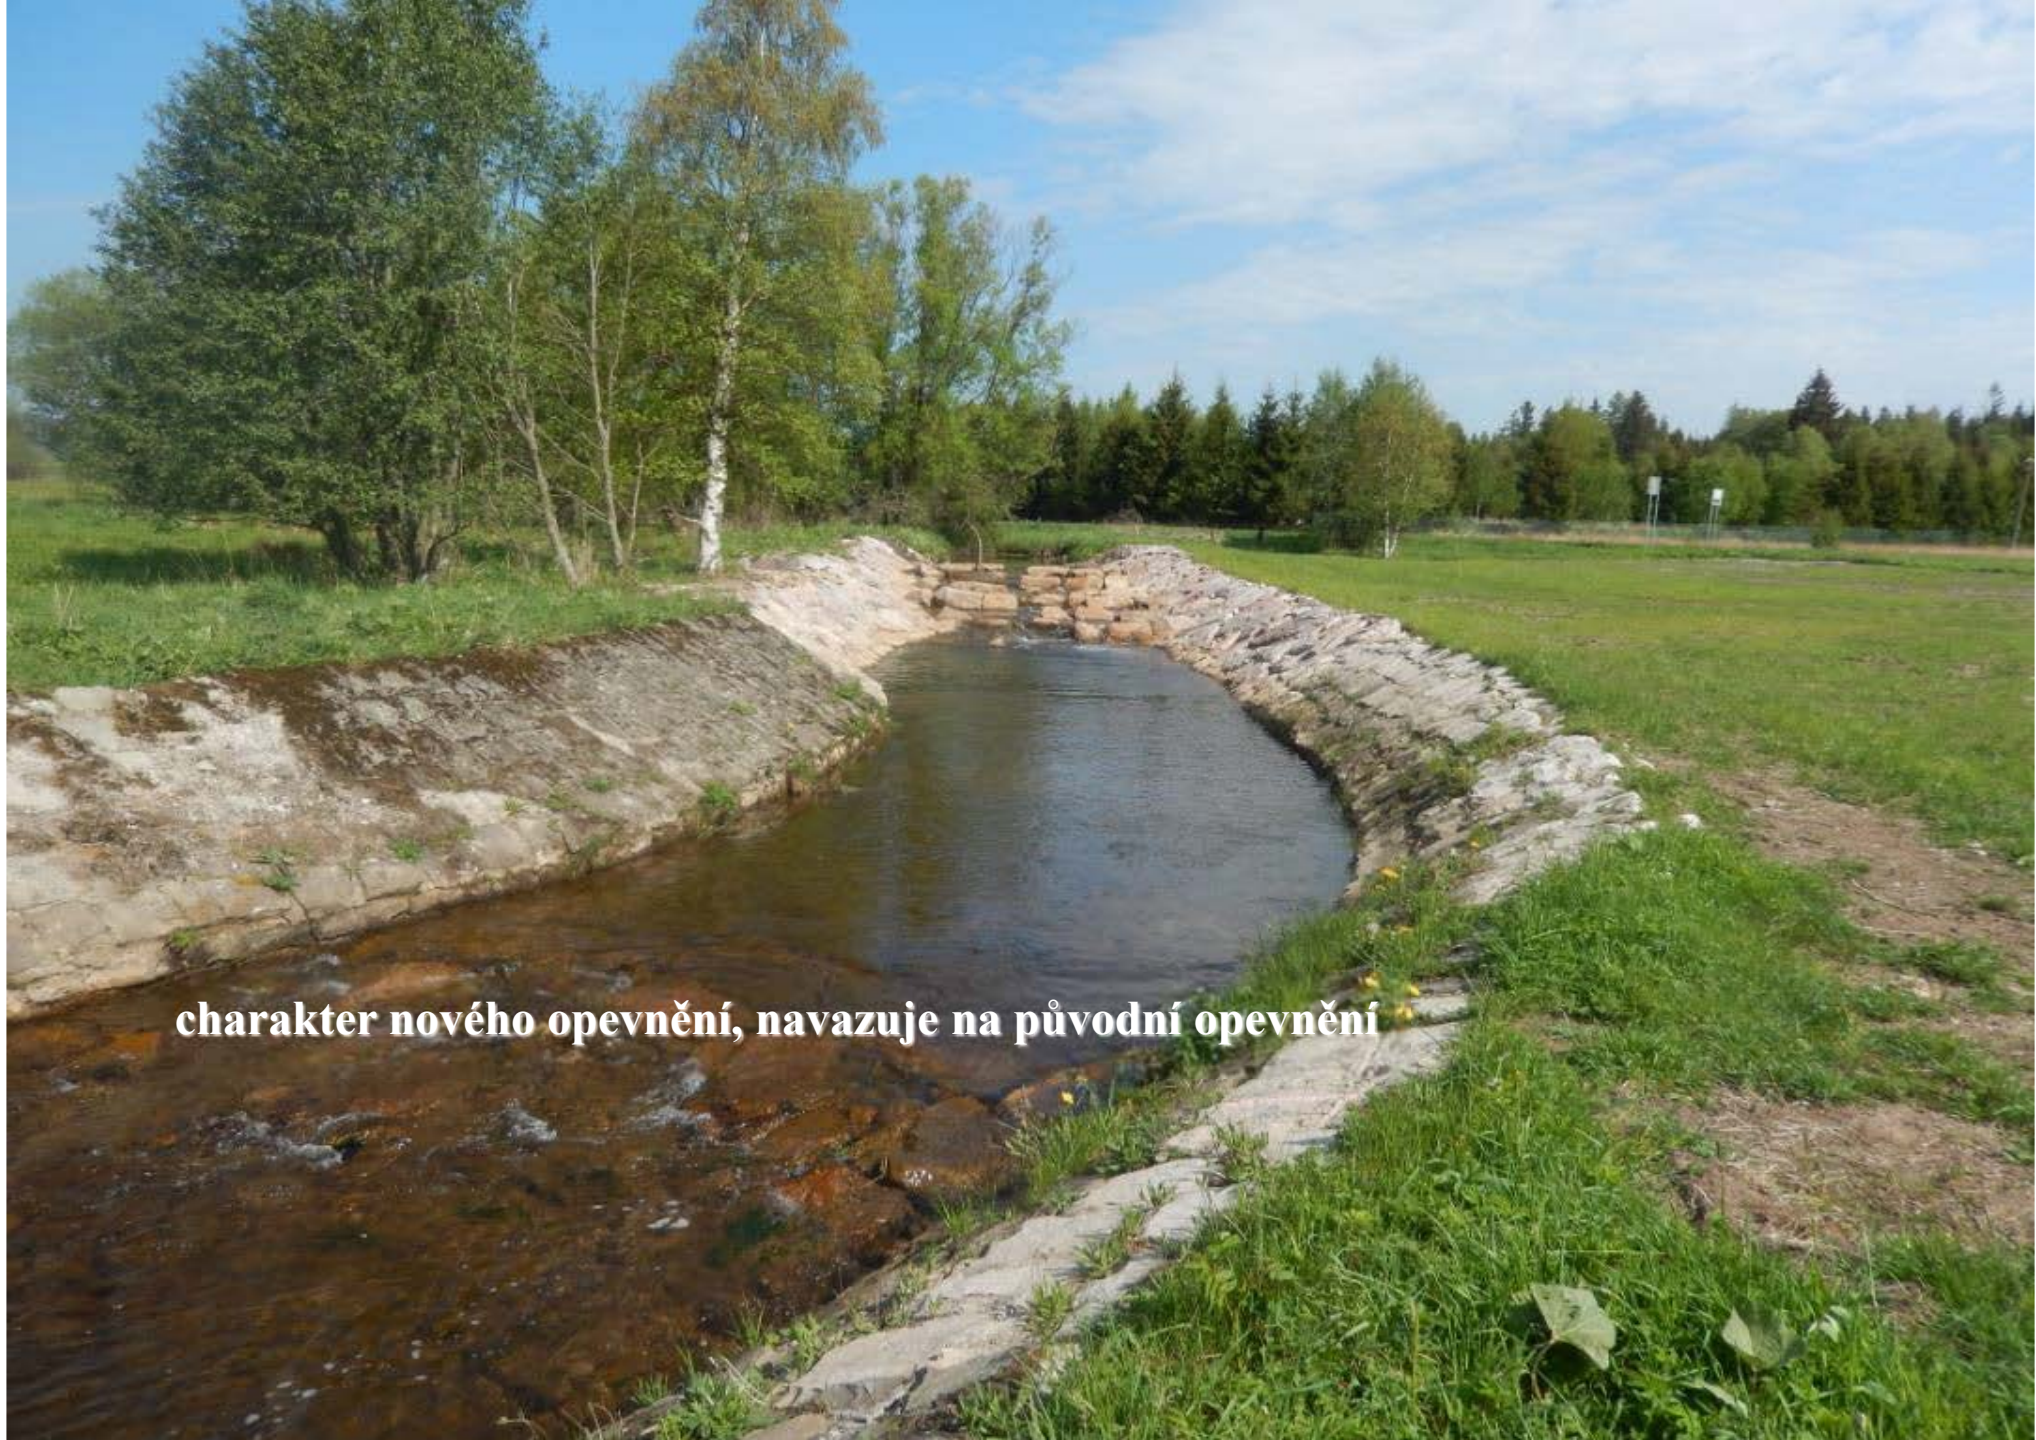
charakter nového opevnění, navazuje na původní opevnění

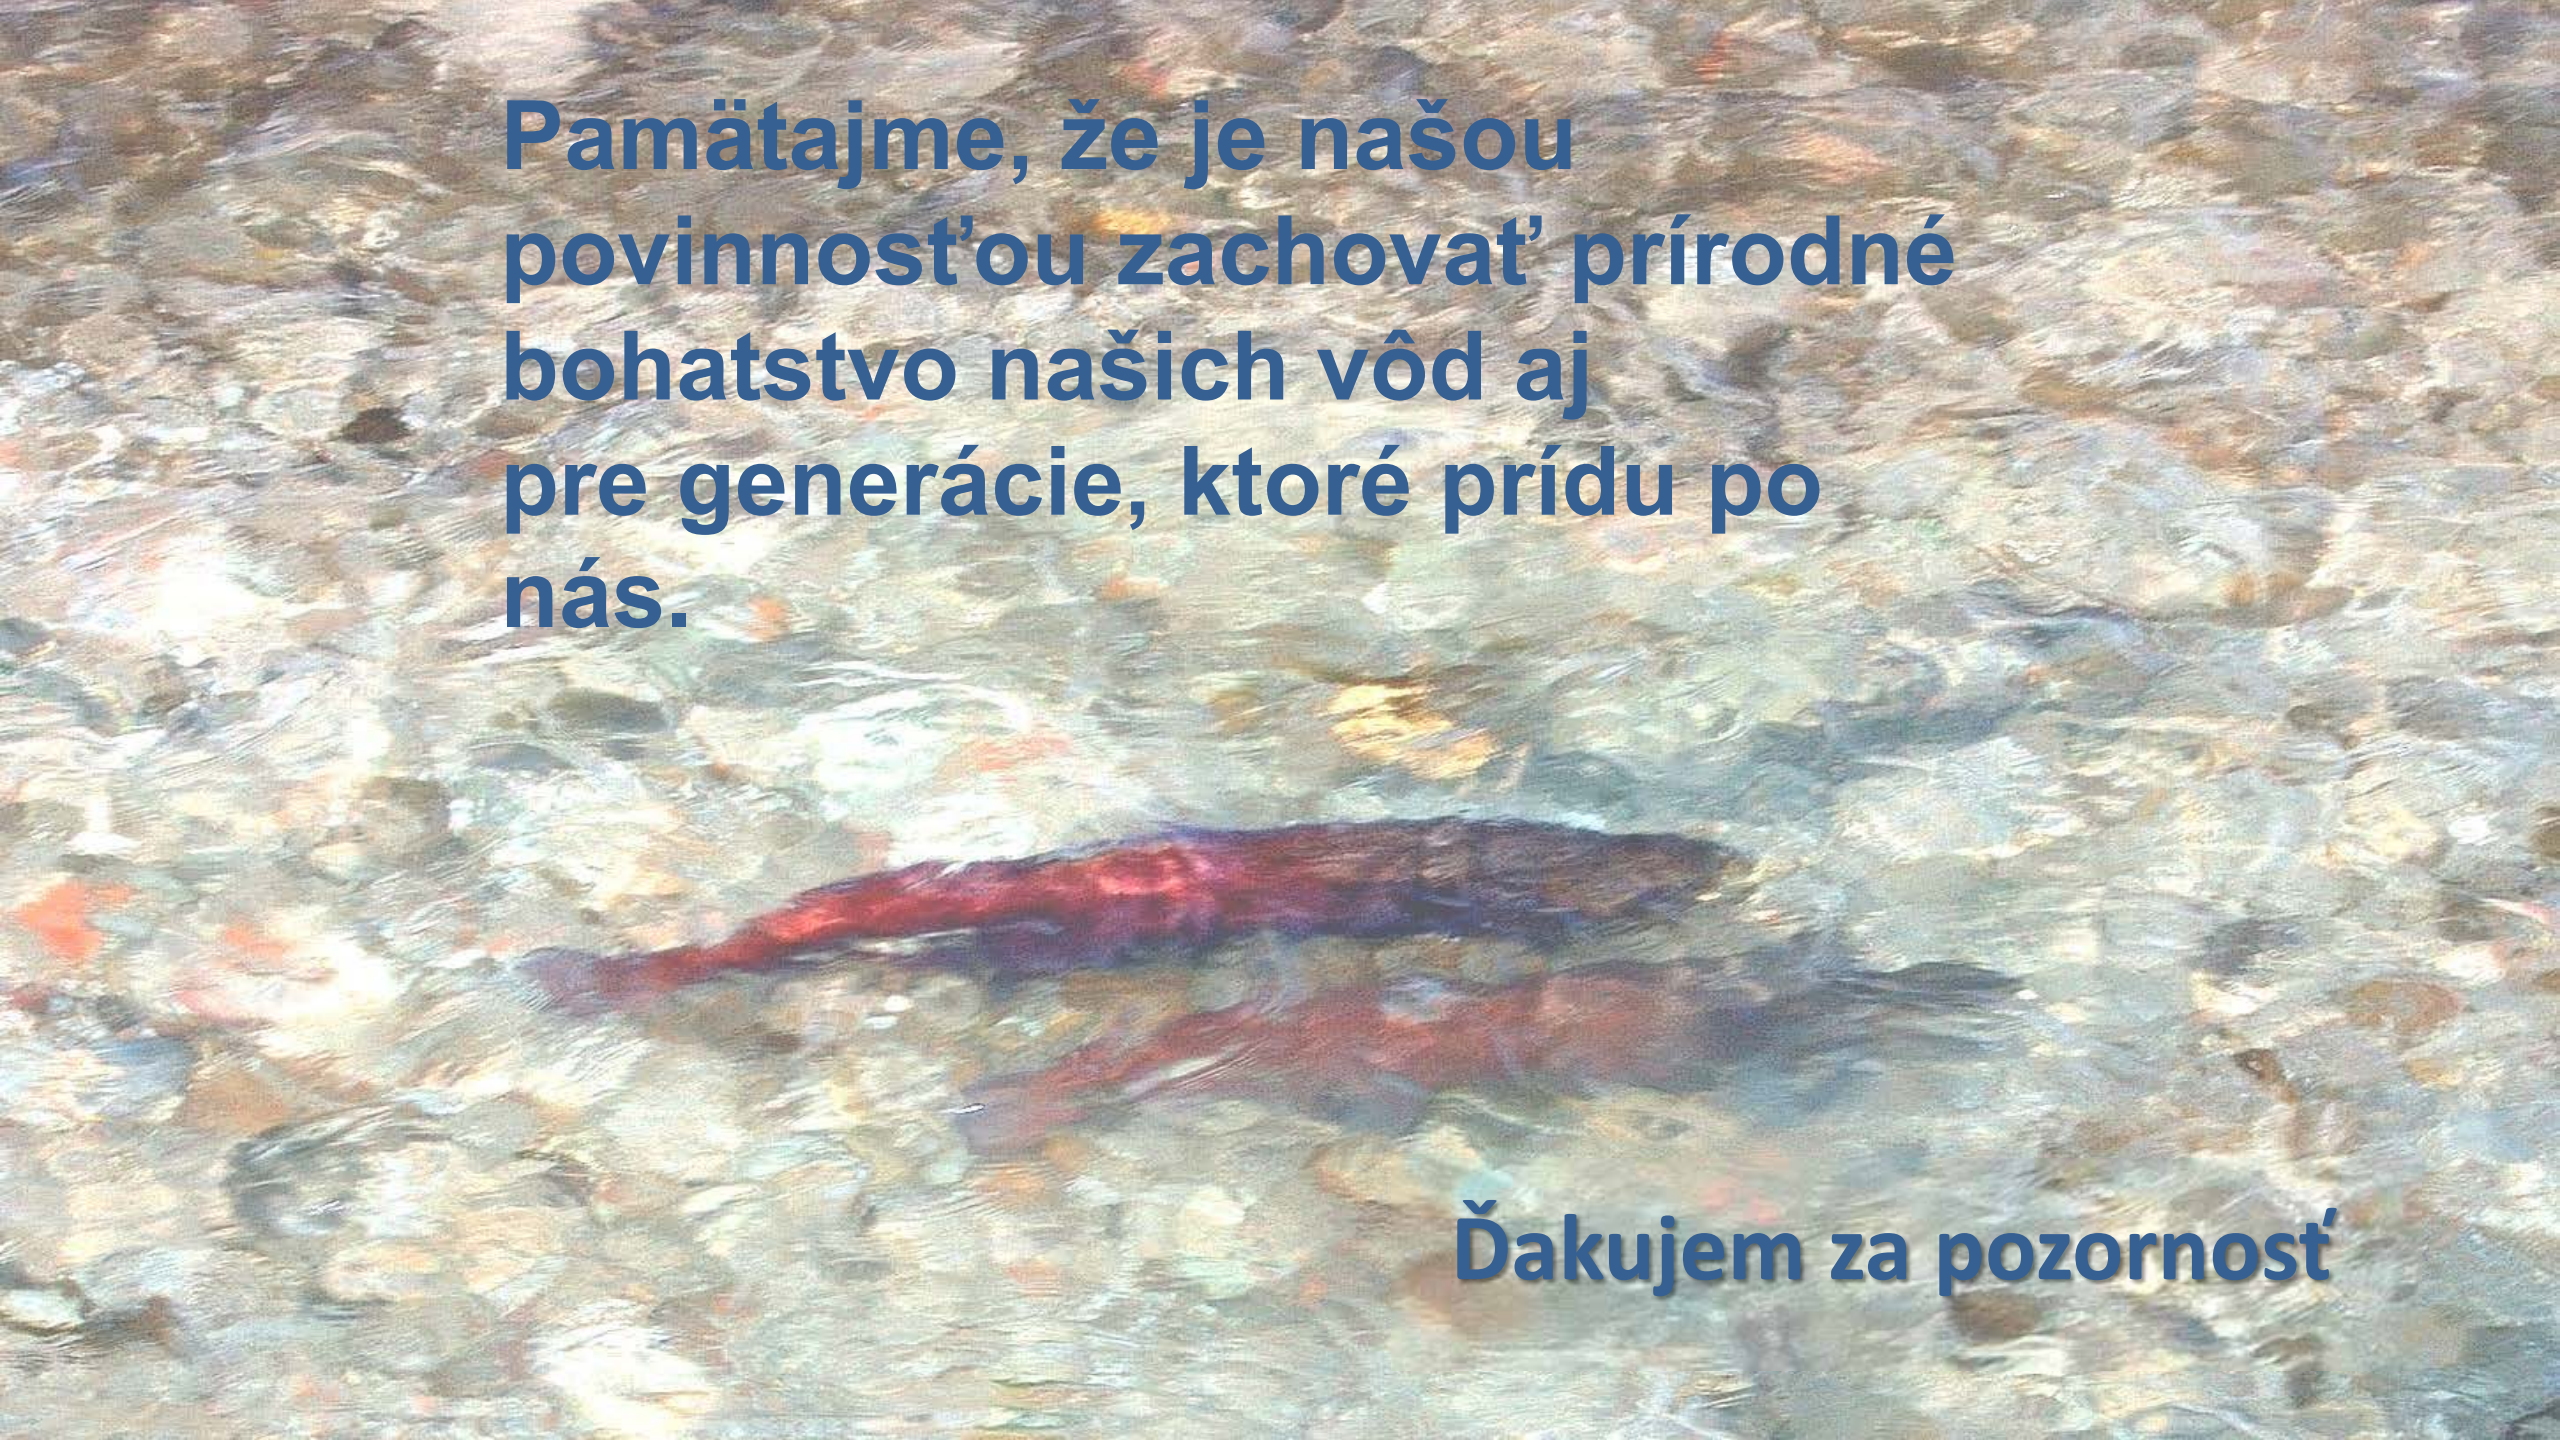
Rybovod hať Martin (Turiec) v štádiu realizácie
