# XXXVI. PRIEHRADNÉ DNI 2018

24. - 26. október 2018, Bratislava

ZBORNÍK PRÍSPEVKOV

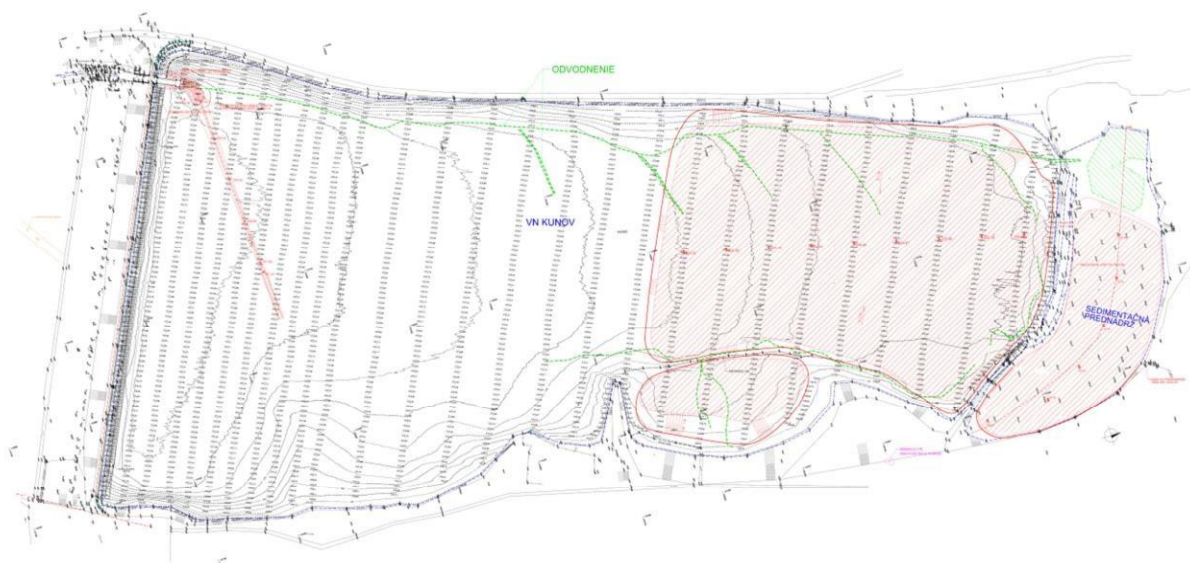
Obr. 8 VN Kunov – odstránenie nánosov r. 2016, situácia

Odstránenie nánosov a obnovenie veľkosti akumuláčného priestoru je jedno zo základných technických opatrení počas revízie pri vypustenej nádrži. VN Kunov bola v zmysle platnej legislatívy počas doterajšej prevádzky vypustená 2x - v rokoch 1990-1992 a 2015-2017. Vzhľadom k nedostatku finančných prostriedkov nebolo možné ani pri jednej z týchto revízií odstrániť nánosy v takom rozsahu, aby bol dosiahnutý pôvodný akumuláčny objem nádrže. Počas revízie v rokoch 1990-1992 sa odstránilo 122 000 m<sup>3</sup> sedimentov [1], v rokoch 2015-2017 sa plánovalo odstrániť cca 76 600 m<sup>3</sup> nánosov, z toho cca 14 030 m<sup>3</sup> zo sedimentačnej nádrže. Nánosy sa odstraňovali najmä v zadnej časti nádrže (úsek pláž-koniec vzdutia) a v okolí monobloku.

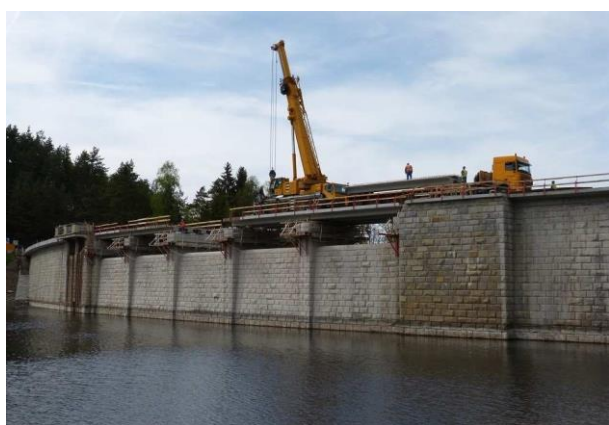
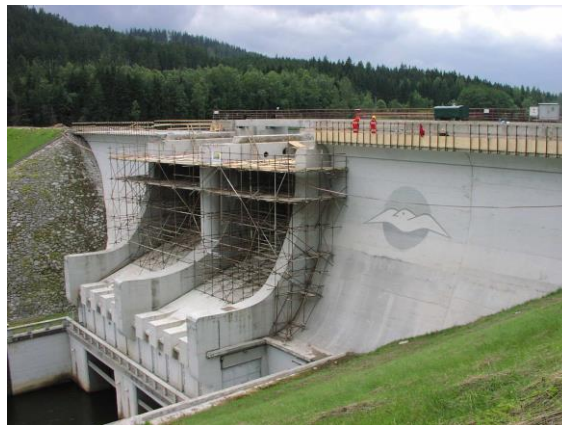
7) VD Husinec, výměna mostovky v roce 2014 po 75 letech provozu 8) VD Lipno, výměna mostovky v roce 2004 po 50 letech provozu

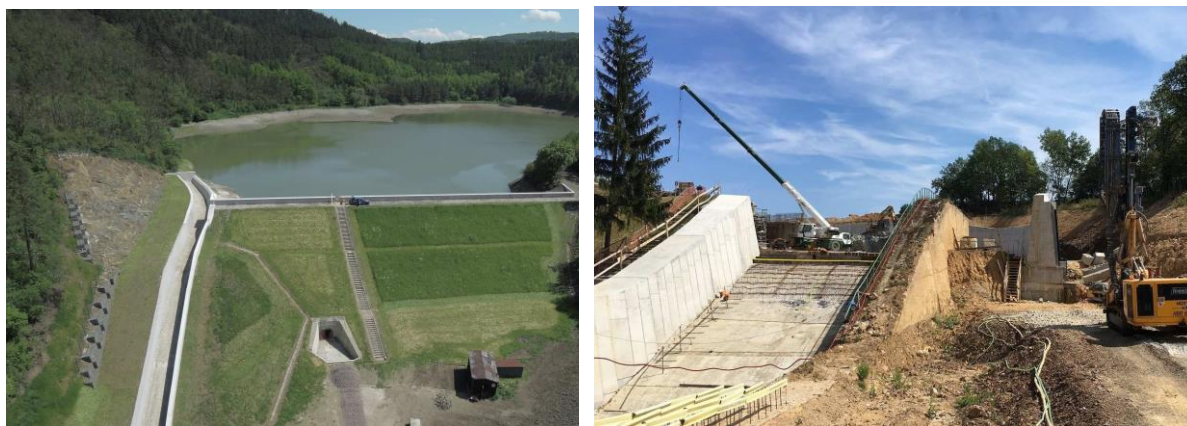
17)VD Suchomasty – zvýšení bezpečnosti, rozšíření bezpečnostního skluzu o bermu 2014 18)VD Klabava – zvýšení bezpečnosti, rozšíření bezpečnostního přelivu a skluzu 2018

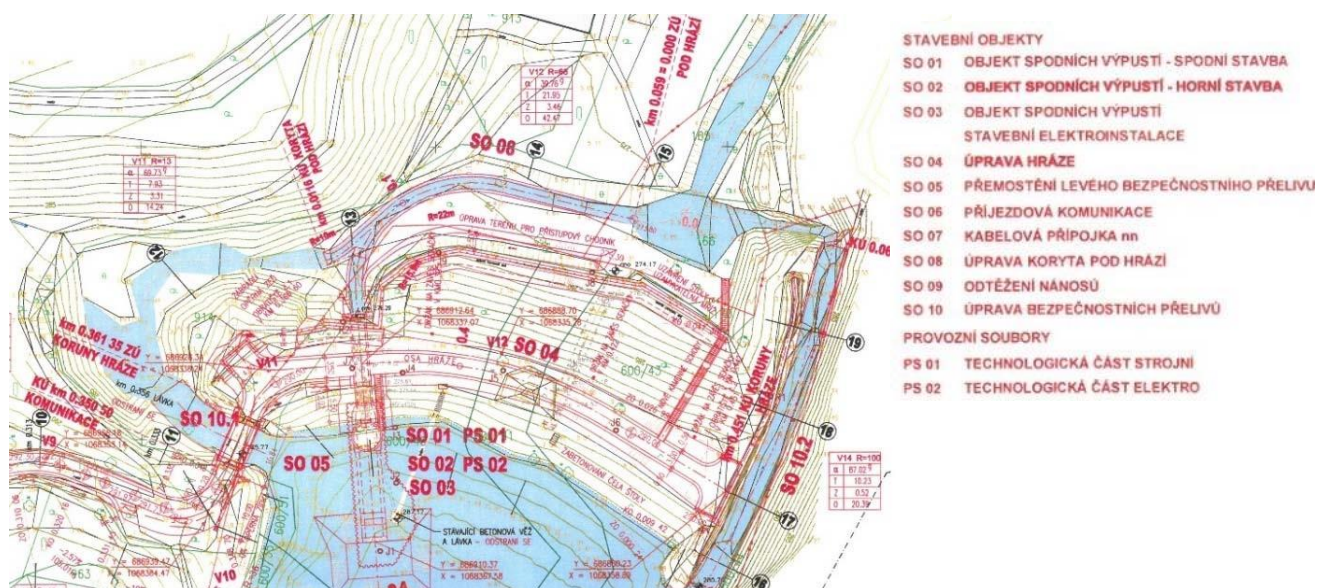
Obr. 2 – Situace stavby s členěním na SO a PS, 5.

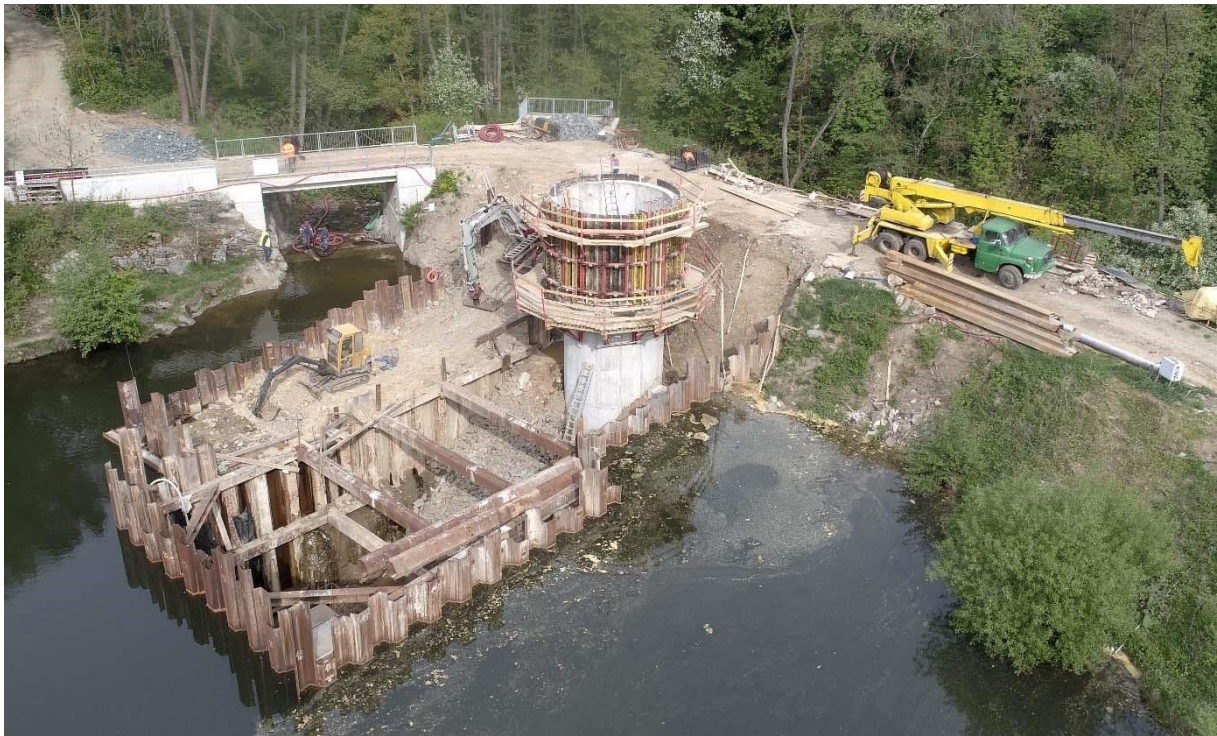
*Obr. 4 – Jímka objektu spodní výpusti realizovaná zhotovitelem stavby.*

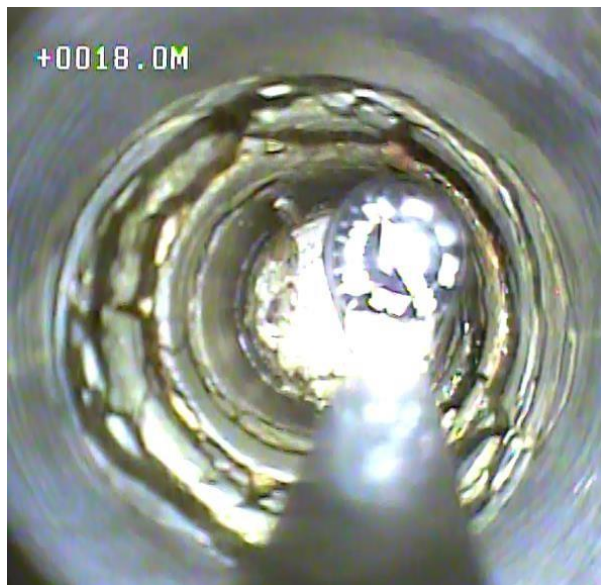
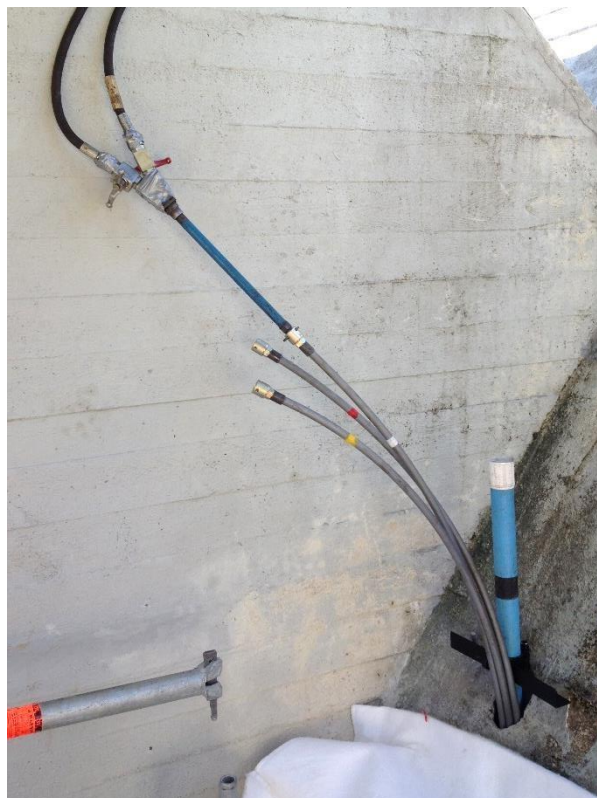
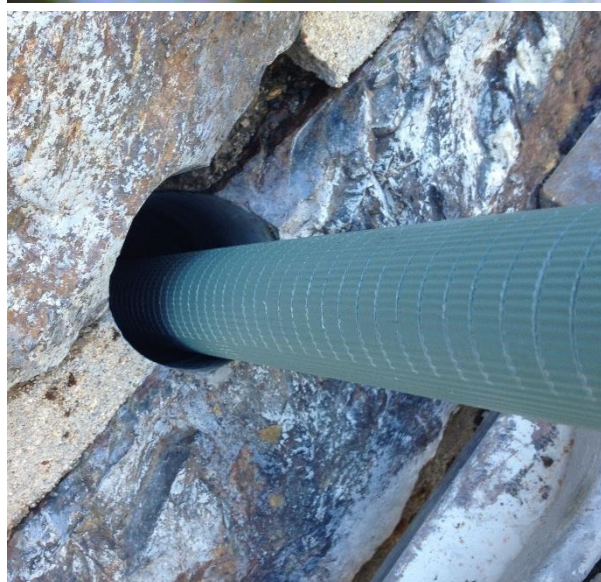
*Obr. č. 5 – Kamerou zdokumentovaná porucha horninového masivu, jež znemožňovala funkci vrtu – veškerá prosakující voda z puklin horninového masivu nekontrolovaně odtékala (foto vlevo nahoře).*

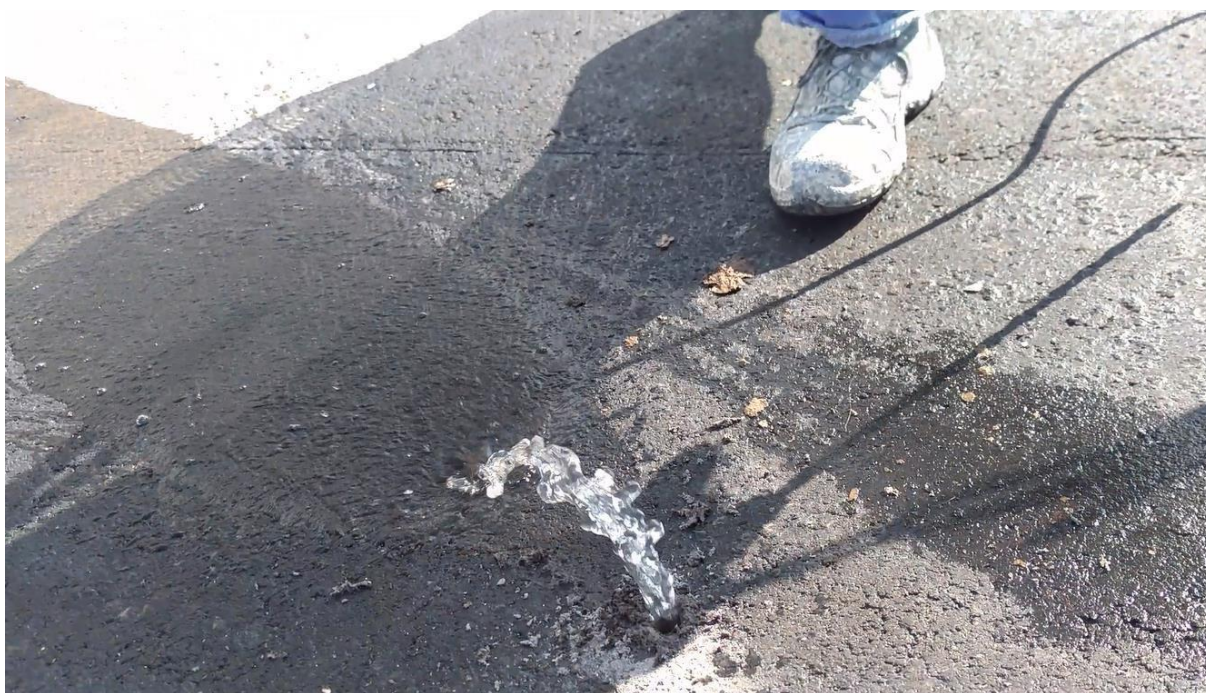
*Obrázok č. 8 Výver vody po prevrtaní asfaltobetónového tesnenia na šikmej časti hornej nádrže PVE Čierny Váh.*

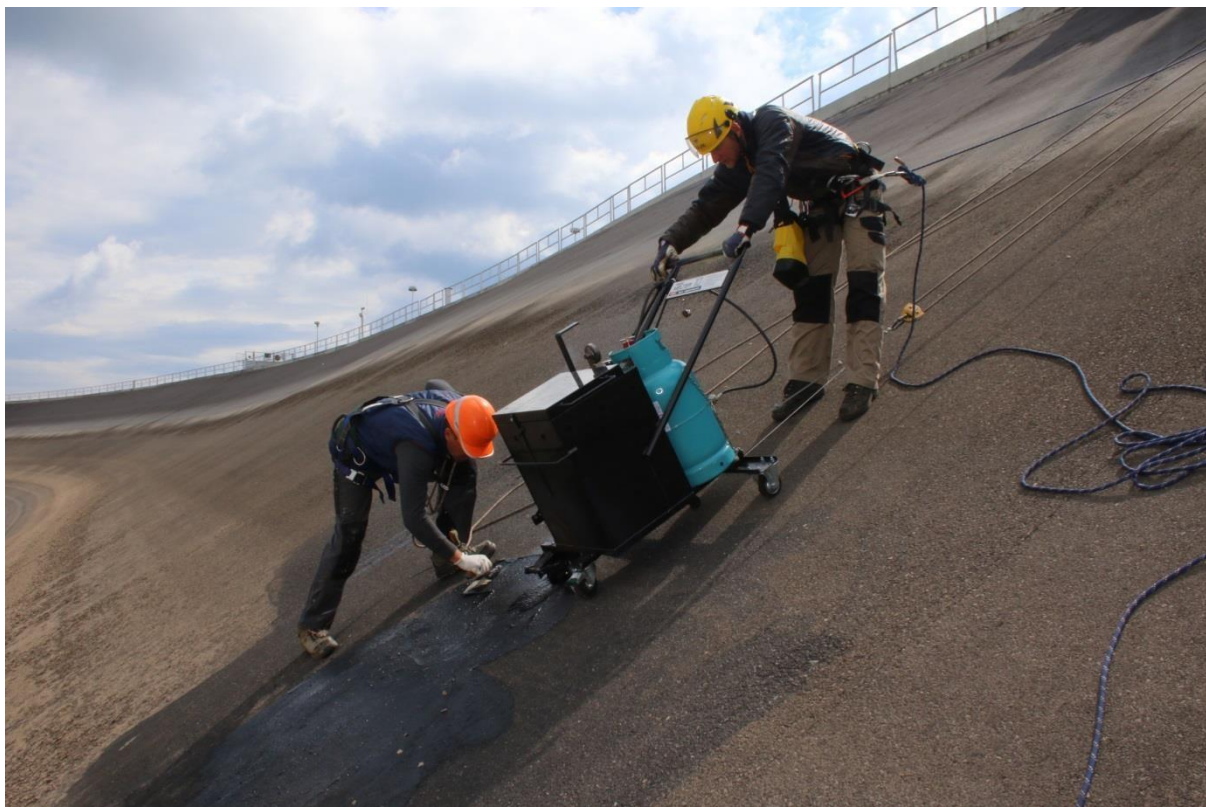
kvapalina na báze epoxidovej živice), ktorým boli vyplnené priestory medzi podkladovou bitúmenovou vrstvou a tesniacou vrstvou z asfaltobetónu. Po vytvrdnutí injektážnej kvapaliny sa pomocou plynového horáka realizovala spojovacia vrstva a následne vrstvy modifikovaného asfaltu liatím do škár a na suchý, čistý a bezprašný povrch na miesto praskliny v mieste vydutiny. Asfalt bol na mieste rozotieraný pomocou špachtle. Tento technologický postup bol odsúhlasený aj hlavným zamestnancom dohľadu a štátom poverenou organizáciou na výkon dohľadu TBD - VVB, š.p. Bratislava. Súčasťou prác bola aj výmena nosnej časti výdrevy z červeného smreka pod vodočtetnou latou.

Obrázok č. 9 Rozotieranie modifikovaného asfaltu v mieste opravenej výdutiny na šikmej časti hornej nádrže.

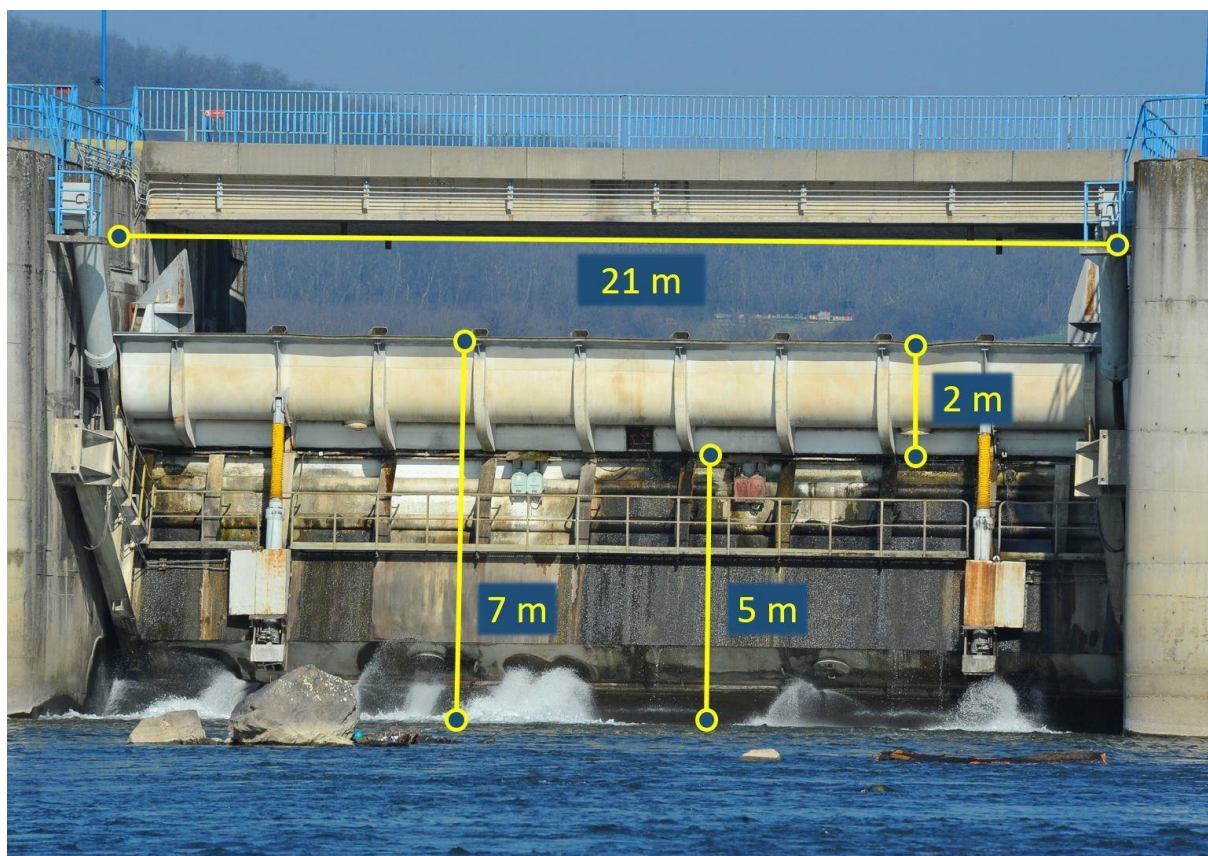
*Haťové pole s kótami*

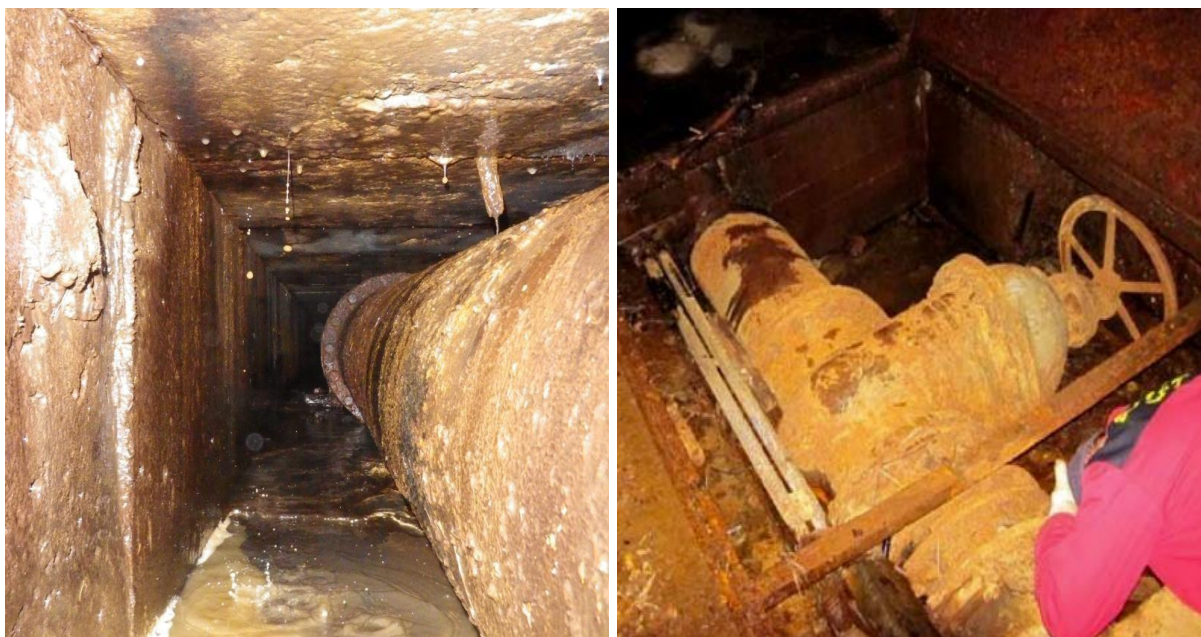
Opakovaně navíc došlo v minulosti k havárii kompenzátoru na potrubí spodní výpusti.

*Obr.: Stav potrubí spodní výpusti a návodního uzávěru v odpadní štole před rekonstrukcí.*

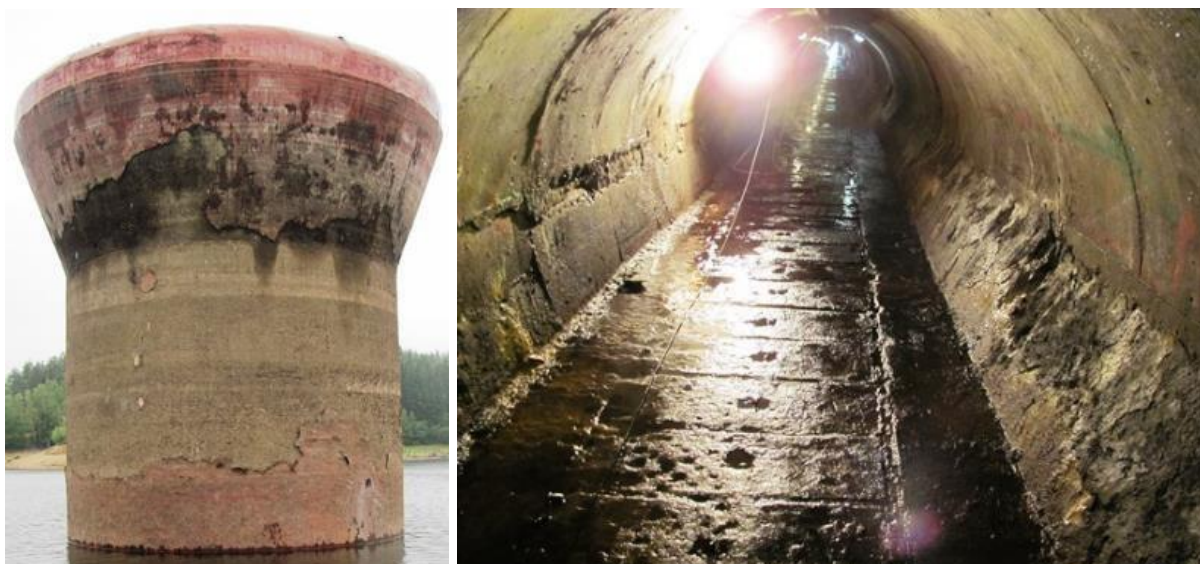
*Obr.: Stav šachtového přelivu a odpadní štoly před rekonstrukcí.*

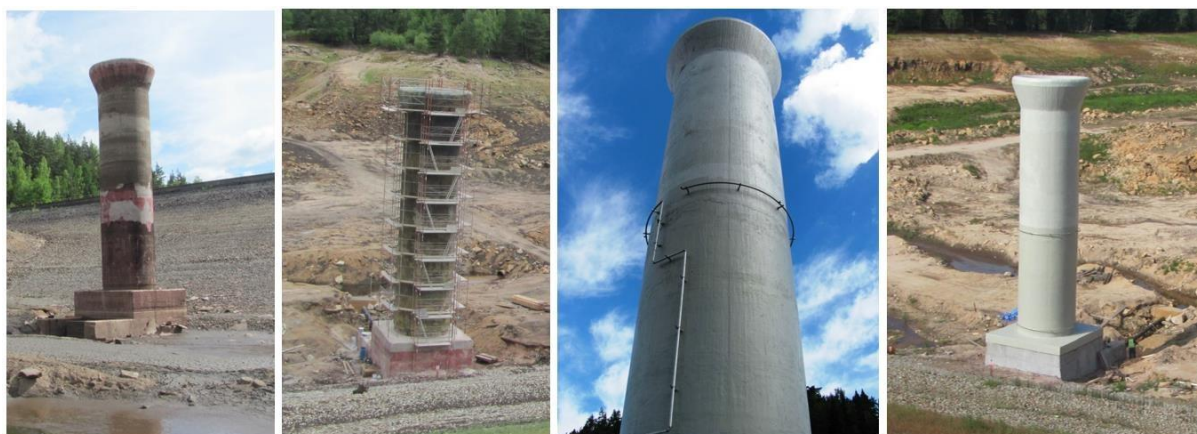
*Obr.: Průběh rekonstrukce vnějšího povrchu šachtového přelivu.*

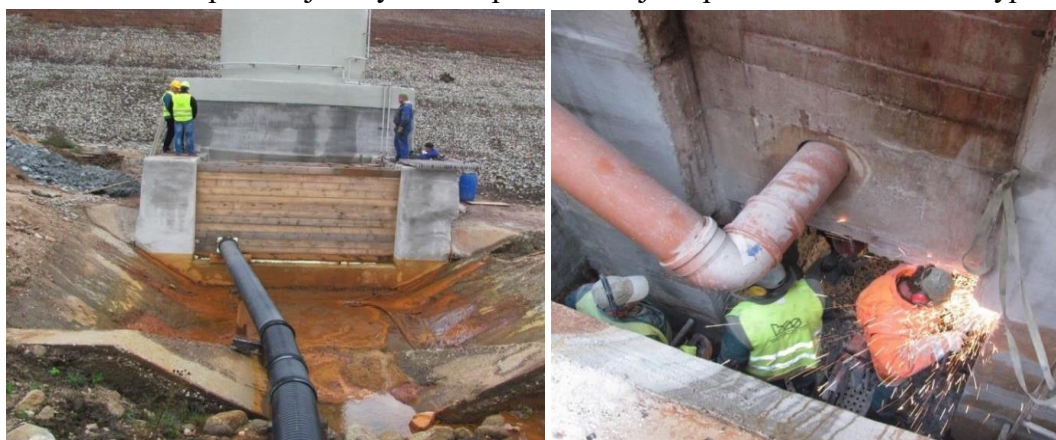
Obr.: Provizorní převod vody za stavby ve vtokovém objektu do spodní výpusti.

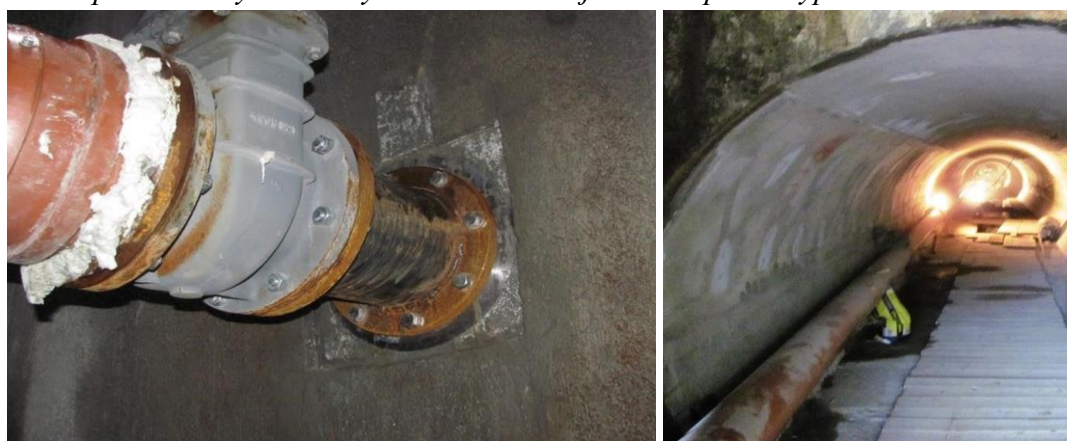
Prostup stěnou šachtového přelivu je tedy možné použít také jako provizorní nouzovou výpust.

Obr.: Provizorní převod vody za stavby: prostup stěnou šachtového přelivu a v odpadní štole.

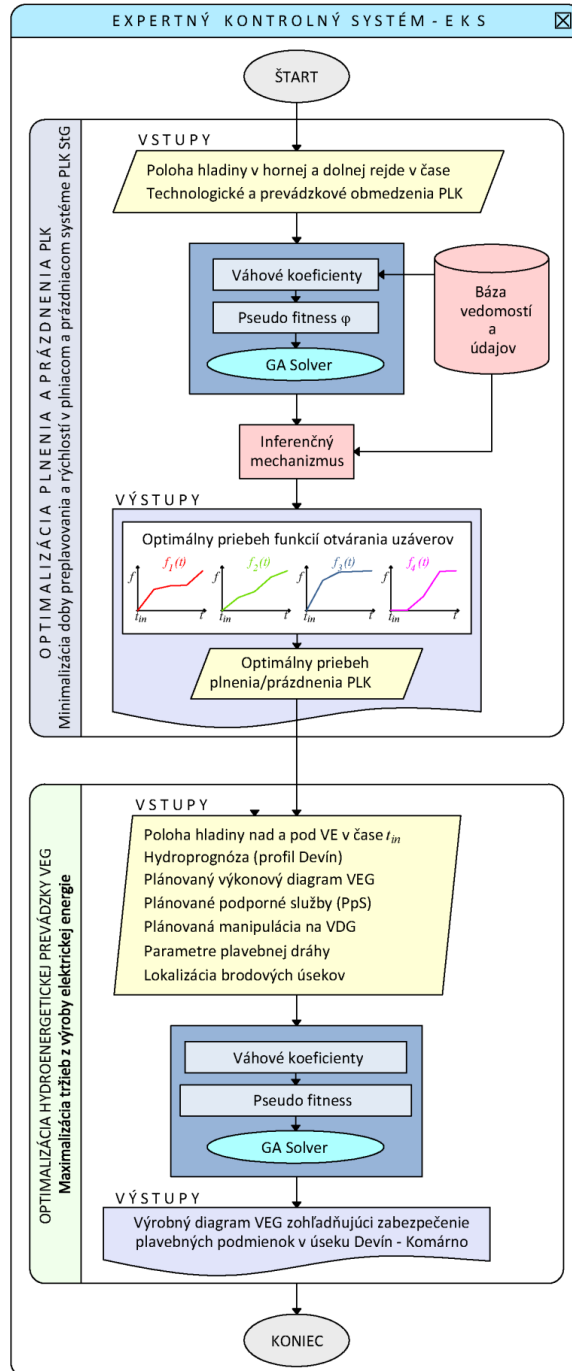
Obr. 8 Schéma Expertného kontrolného systému (EKS) plavebnej prevádzky StG

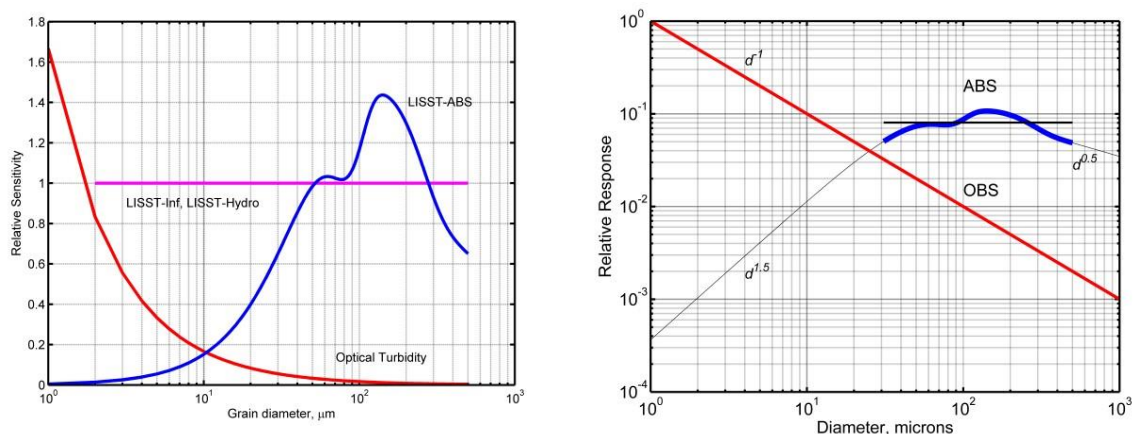
Figure 1: Optical (red), acoustic backscatter (blue), and laser diffraction (magenta) sensitivity variation with grain size. The acoustic response is shown for an 8MHz system in water; where  $ka = 1$  occurs at  $a = 30$  microns. (left) linear Y-axis; (right): logarithmic Y-axis. The figures clearly shows that 8MHz acoustic backscatter system (LISST-ABS) is sensitive to large grains, suited for abrasion protection.

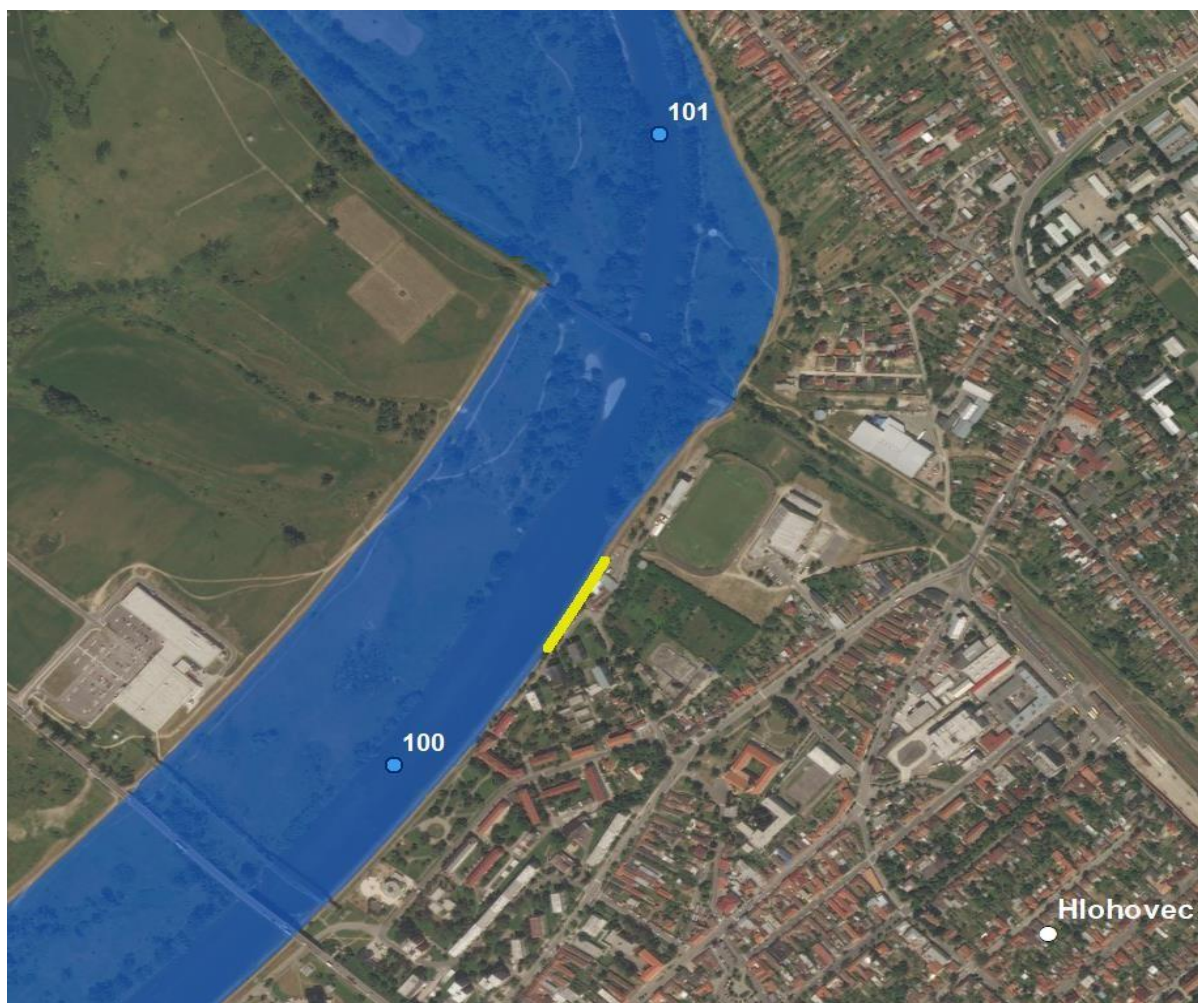
Obr.18 Dotyk modelovanej hladiny  $Q_{100}$  z korunou ochrannej hrádze – Hlohovec

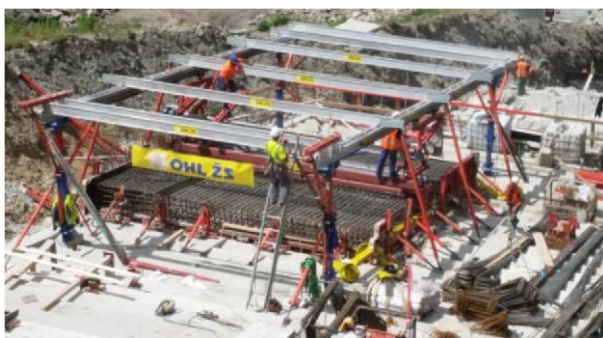
Obr.6 Zařízení pro betonáž dna skluzu

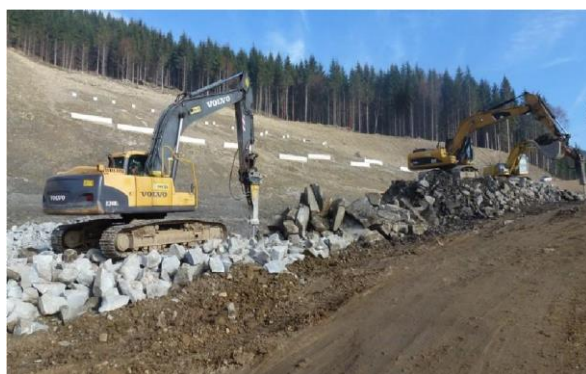
Obr.12 Zajištění sesuvu a příprava materiálu pro stabilizační přísyp hráze

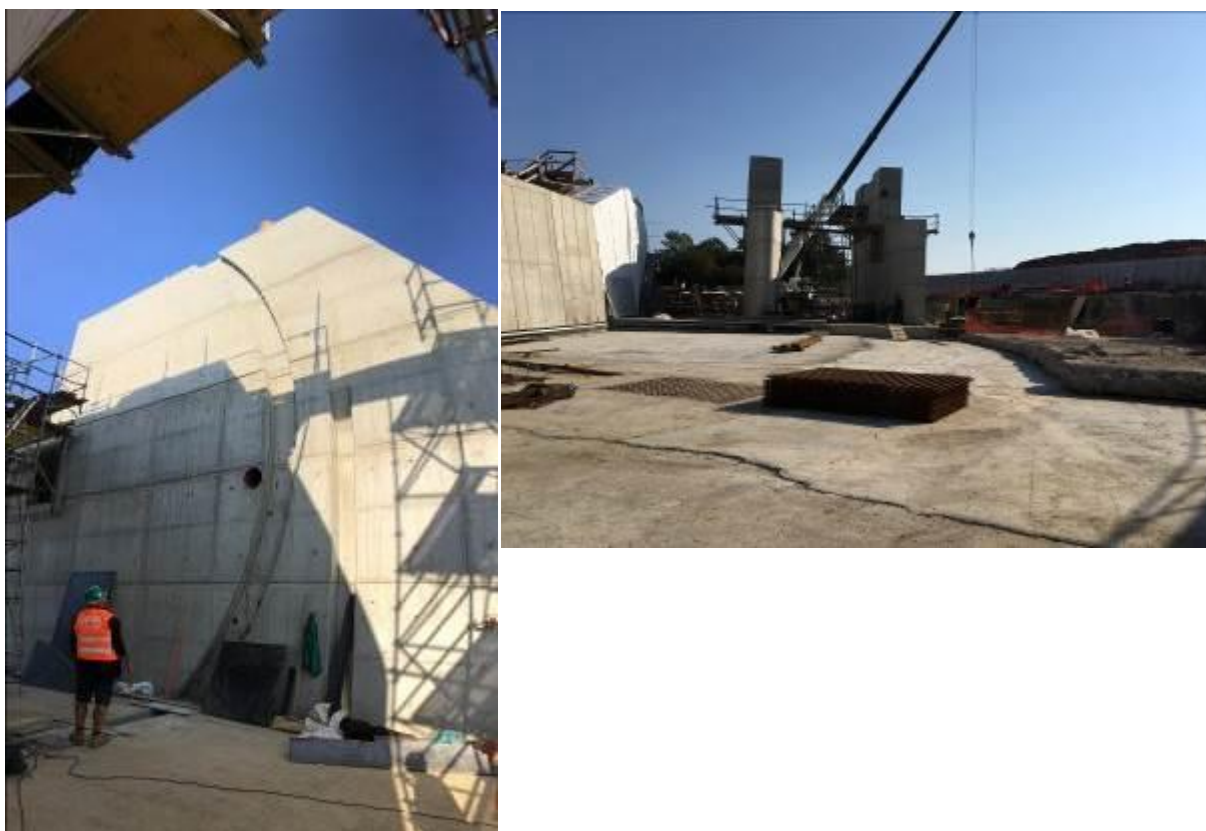
*foto 34: betonáž prvého pracovného postupu pevnej časti nového prelivného poľa*
